# 完了検査における3D画像を利用した事前確認手法の開発と実践

## 3D画像による目視確認及び実測確認

### Practice and Development of a Pre-confirmation Method Using 3D Images

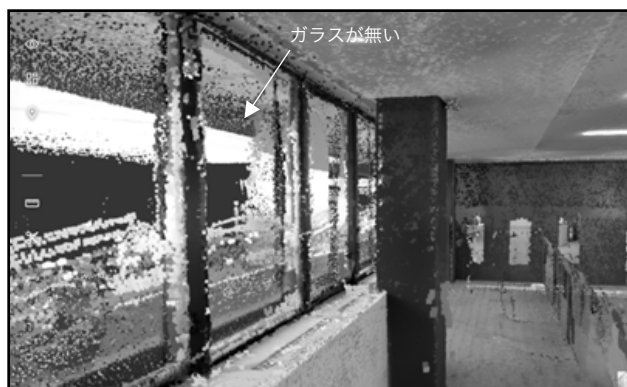
図6 点群による透光材の再現（ガラス）

(2)透光材 各点が透明度の情報を持たないため透光性のある素材として再現できない。透明度の高いガラス面を点群として表現できず、有無の確認に支障がある(図6)

線材の課題は計測デバイスのスキャン精度向上を期待する。反射材や透光材の課題は、計測時に素材特性を検知して反射率や透明度の情報を持つ点群データ形式の開発による再現性向上や虚像等のノイズ消去を行う点群処理アルゴリズムの精度向上を期待する。
