軍艦島 3号棟における気象及び振動モニタリング

Meteorological and Vibration Monitoring at Building No.3 in Battle-ship Island

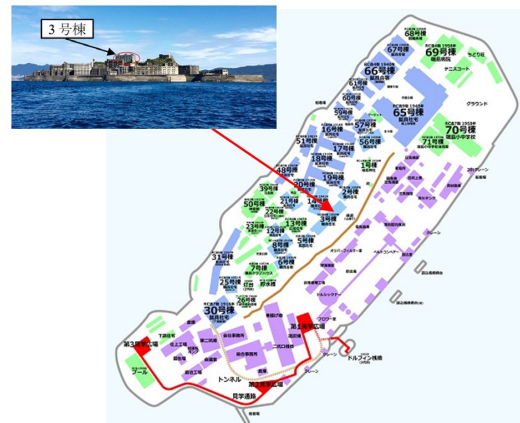
図1 軍艦島3号棟と建築建造物の配置

図1に示す軍艦島の3号棟は、1959年に建設された4階建て鉄筋コンクリート造の集合住宅である。軍艦島で最も高地にあり、同島の軍艦に似たシルエットを特徴づけるシンボリックな建物である。この建物は、軍艦島内では建設年代が新しいこともあり、比較的劣化や損傷が少ない状態である。その屋上には、対岸にある軍艦島資料館と海上無線通信を行うためのアンテナ、ソーラーパネル、蓄電池、及び周囲の映像を撮影するカメラを設置してあり、軍艦島に設置したモニタリングシステムの通信拠点としている。

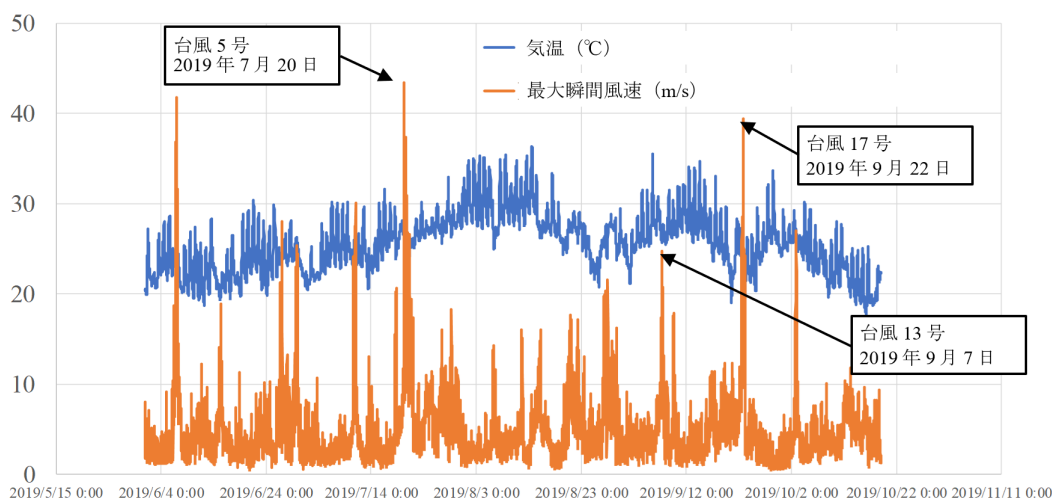
図6 平均気温と最大瞬間風速

2019年6月1日より10月18日に計測された、10分間ごとの平均気温と瞬間最大風速を図6に示す。同図には、計測期間中に3号棟に大きな振動をもたらした3つの台風の発生日を示した。台風により風速が大きくなると、建物の振動が大きくなるが、3号棟では、固有振動数以外の振動が励起される。一例として、台風5号時に計測された加速度データから算出した、建物南側の屋上階と

ただし、計測システムについては課題があり、例えば、軍艦島では安定した電源が得られず、太陽光発電に頼らなければならない事情から、振動モニタリングにおいて長期間のデータ欠損が生じた。また、気象モニタリングにおいても、この計測期間中に風向計の故障が生じ、正しい計測値が得られなかった。今回は、データが正常に取得できた期間に行われた気象モニタリングとして気温と最大瞬間風速、振動モニタリングとしての加速度の関係性を分析したが、今後は、さらに風向や降雨量などの他の計測値も含めて分析を行う必要がある。また、軍艦島

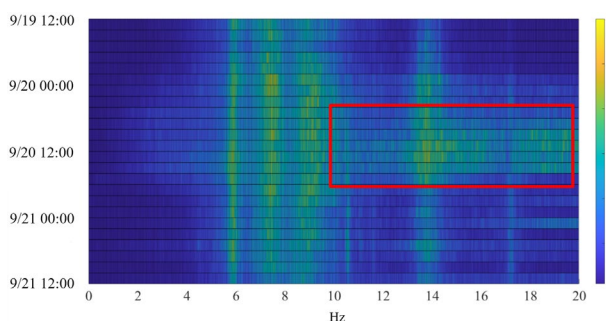
図7 フーリエスペクトル比 (短辺方向・南側)

1階の短辺方向・加速度フーリエスペクトル比を、図7に示す。同図には、台風5号が近づき、通り過ぎるまでの、7月19日12:00から21日12:00までの48時間について、2時間おきの10分間に計測されたデータの分析結果が示されている。また、同図中には、風速が大きい時間帯を赤枠で明示した。台風により風速が大きくなるにつれて、建物の振動が大きくなるが、建物の南側では10Hz以上の高振動数領域の振動が励起されることがわかる。
